PREMESSA

La presente relazione tecnico-descrittiva allegata allo Studio di Fattibilità Tecnica ed Economica è relativa ai lavori di "Manutenzione Straordinaria del Centro di Aggregazione Sociale", da realizzarsi in Comune di Aritzo nell'edificio sito in Corso Umberto, è redatta dal Servizio Tecnico comunale con la finalità di illustrare le scelte progettuali adottate per la realizzazione delle opere a regola d'arte. Si descriveranno le caratteristiche allo stato attuale dell'edificio e del contesto ove è inserito, e verranno illustrati inoltre tutti gli interventi previsti nel presente progetto di fattibilità, oltre che la valutazione dei costi necessari.

STATO ATTUALE

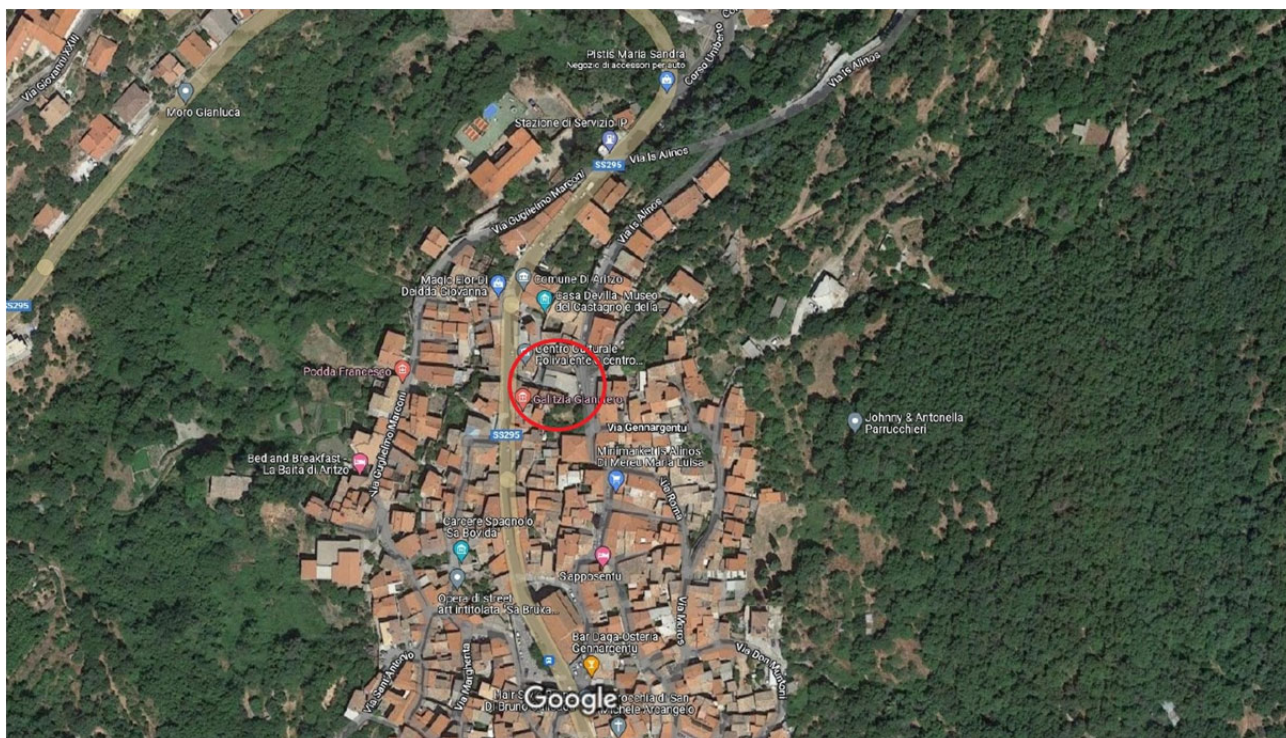
Figura 1 – Inquadramento del fabbricato nel territorio

Il fabbricato è ubicato all'interno del centro abitato di Aritzo nel centrale Corso Umberto dentro i confini del Centro Storico. Si atesta sulla pubblica via dove è presente un ingresso, mentre i piani in elevazione della palazzina sono accessibili attraverso un secondo ingresso, comunicate con il Corso attraverso un'ampia scalinata. Adiacente al Centro di Aggregazione Sociale sul lato nord abbiamo l'antica Casa Devilla, cui si accede tramite una scalinata monumentale, e immediatamente adiacente a questa il Municipio.

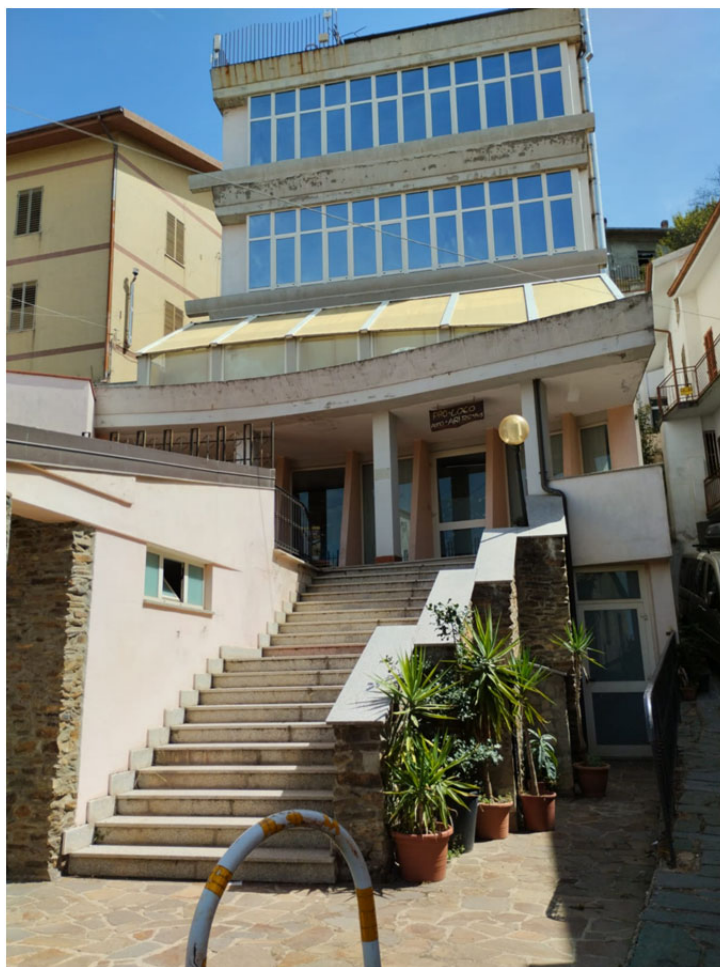
Figura 2 - Vista dall' esterno del fabbricato

La costruzione si sviluppa su tre piani fuori terra, raggiungibili dalla sommità della scalinata esterna, con un locale fisicamente separato al piano terra accessibile dal Corso Umberto. Ospita il Centro di Aggregazione Sociale e risente delle conseguenze degli agenti atmosferici, sia d'estate che d'inverno, a causa dell'insufficiente capacità isolante dell'involucro e per la vetustà degli infissi. La struttura portante è basata su 12 pilastri portanti, disposti su una maglia regolare e le tamponature sono realizzate verosimilmente in laterizio. Gli infissi esterni sono in alluminio e coprono ampie porzioni della facciata principale, che pertanto soffre del particolare irraggiamento.

La copertura è attualmente una terrazza in piano, con la conseguenza che si verificano con maggiore frequenza le infiltrazioni a causa del periodico deteriorarsi della guaina impermeabilizzante e fenomeni di calore all'ultimo livello, particolarmente esposto ai raggi solari. Anche la facciata principale è particolarmente esposta all'irraggiamento solare, con temperature all'interno che non consentono il mantenimento di livelli di confort accettabili.

Questa voce è strettamente correlata a quella sulla sostituzione degli infissi. Si tratta di una serie di misure che riguardano l'efficientamento energetico, come la realizzazione di un cappotto termico isolante su tutte le facciate del fabbricato, la manutenzione straordinaria della copertura attraverso la realizzazione di un tetto inclinato a doppia falda o padiglione, con realizzazione di una camera

d'aria di separazione dall'ultimo piano utilizzato, la posa degli strati di impermeabilizzazione, isolamento e protezione del tetto.

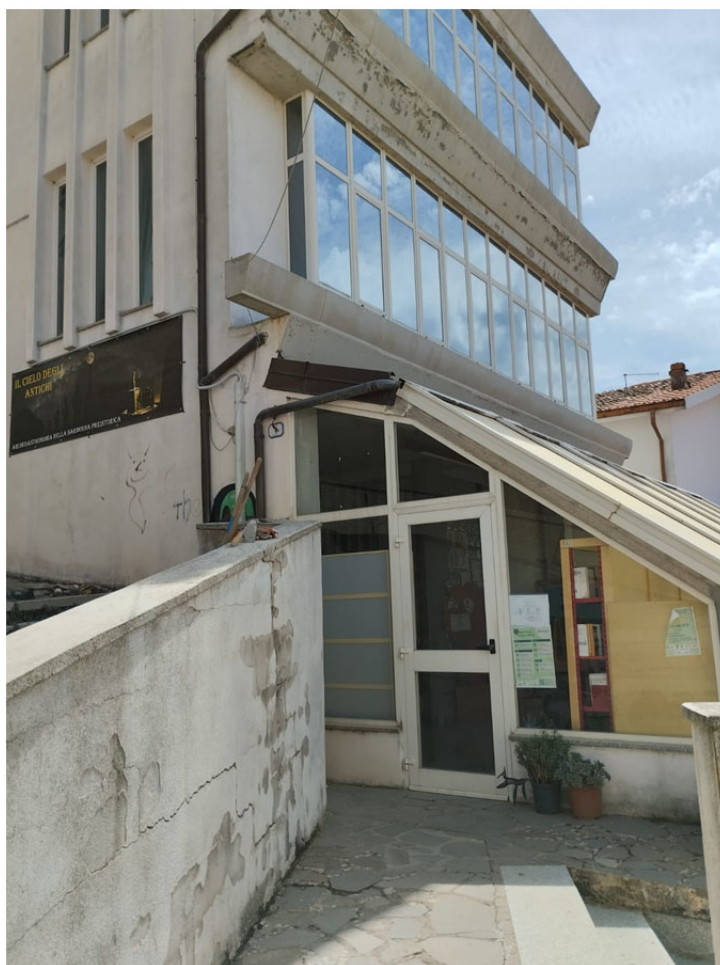
Figura 3 – Particolare dell'ingresso e della tipologia dei serramenti

Gli *infissi* sono costituiti in alluminio a taglio freddo con vetro singolo; tali chiusure oltre a presentare basse prestazioni dal punto di vista dell'isolamento termo-acustico, e la bassa tenuta agli agenti atmosferici sono la principale causa della presenza di ponti termici, fenomeni di condense con conseguente formazione di muffa.

La sostituzione integrale degli infissi esterni con l'obiettivo di dotare l'intero edificio di finestre più avanzate tecnologicamente, con indici di performance adeguati per contribuire all'efficientamento energetico del fabbricato.

L'adozione dei serramenti nuovi consentirà un miglioramento notevole del comfort sia termico che acustico dell'intero edificio, oltre ad adeguarsi alle normative in materia di sicurezza, avendo previsto in l'adozione di vetri antinfortuno.

Si sottolinea inoltre l'aspetto del sensibile risparmio energetico in termini di un minor consumo dell'impianto di riscaldamento, che si otterrà grazie all'alto grado di isolamento termico dei serramenti in progetto, che sono previsti con profili a taglio a giunto aperto e termico e vetro camera.
