## PREMESSA

La presente relazione tecnico-descrittiva allegata alla Progettazione DI FATTIBILITA' TECNICA ed ECONOMICA è relativa ai lavori di "RIQUALIFICAZIONE EDIFICIO COMUNALE", da realizzarsi sul Municipio del Comune di Aritzo sito in Corso Umberto a Aritzo, è redatta dal tecnico incaricato con la finalità di illustrare le scelte progettuali adottate per la realizzazione delle opere a regola d'arte. Si descriveranno le caratteristiche allo stato attuale del Municipio e del contesto ove è inserito, e verranno illustrati inoltre tutti gli interventi previsti nel presente progetto di fattibilità, oltre che la valutazione dei costi necessari.

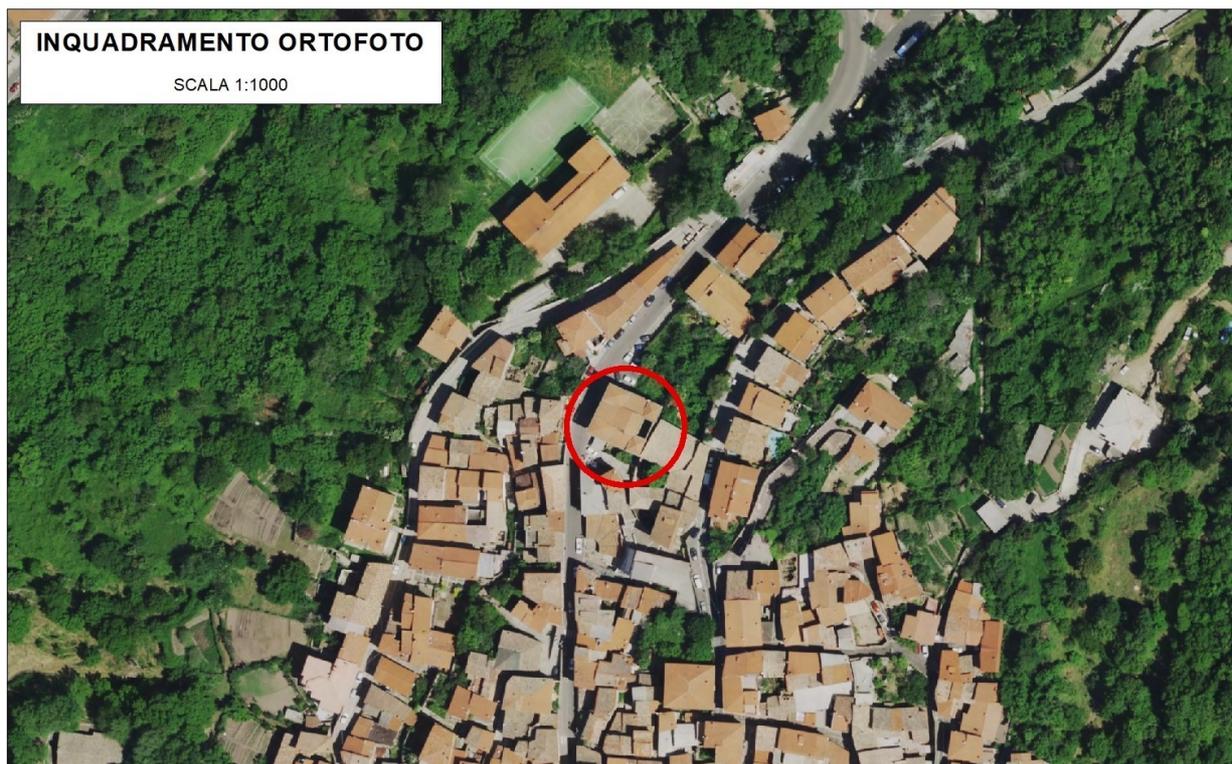
Il fabbricato è ubicato all'interno del centro abitato di Aritzo nel centrale Corso Umberto ai confini del Centro Storico. Si attesta sulla pubblica via dove è presente un ingresso articolato in una serie di piccole terrazze, adiacente ad uno spazio in porticato destinato ad autorimessa. Adiacente al Municipio sul lato sud-est abbiamo l'antica Casa Devilla, cui si accede tramite una scalinata monumentale, mentre sul fronte nord abbiamo un'area verde.

Figura 1 - Inquadramento del fabbricato nel territorio

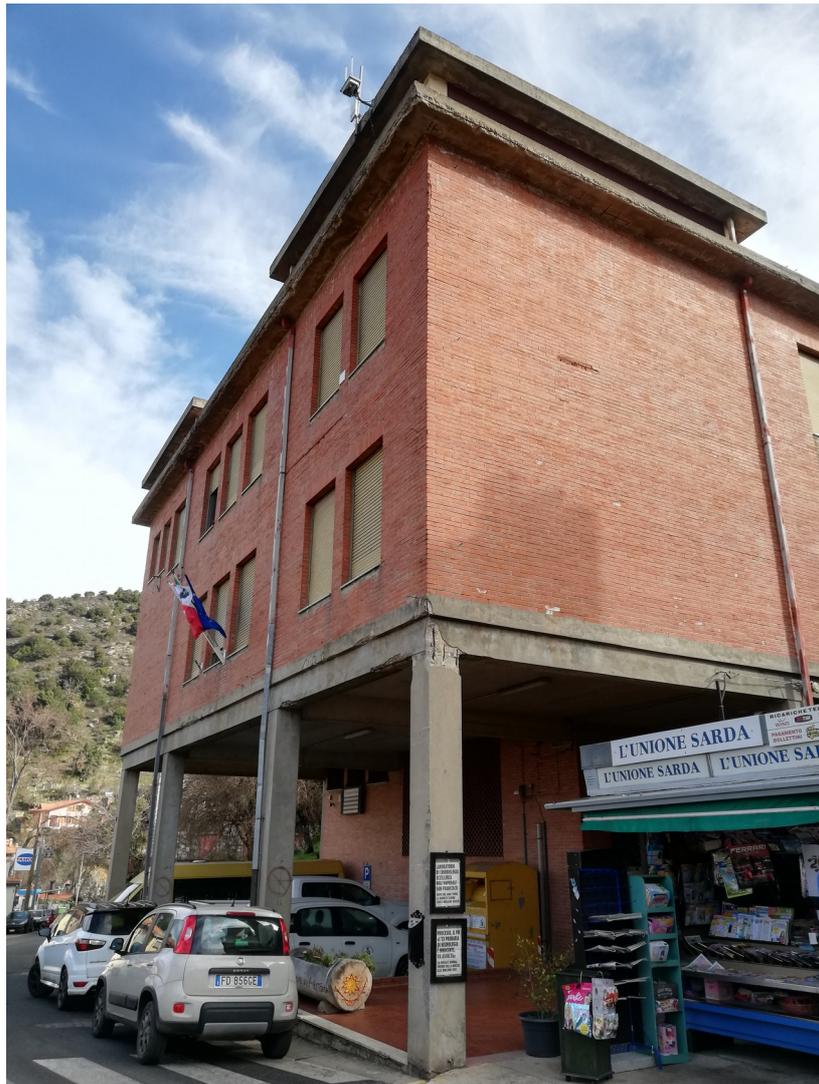
Figura 2 - Vista dall' esterno del fabbricato

La costruzione si sviluppa su tre piani fuori terra, con un locale tecnologico al piano terra accessibile dall'area verde disposta a nord del fabbricato, ed ospita i principali uffici dell'Amministrazione Comunale. La struttura portante è basata su 20 pilastri portanti, disposti su una maglia regolare e le tamponature sono realizzate con mattoncini rossi, caratteristici della scelta architettonica dell'epoca di realizzazione. Gli infissi esterni sono in legno e vetro, con serramenti avvolgibili a cassonetto interno.

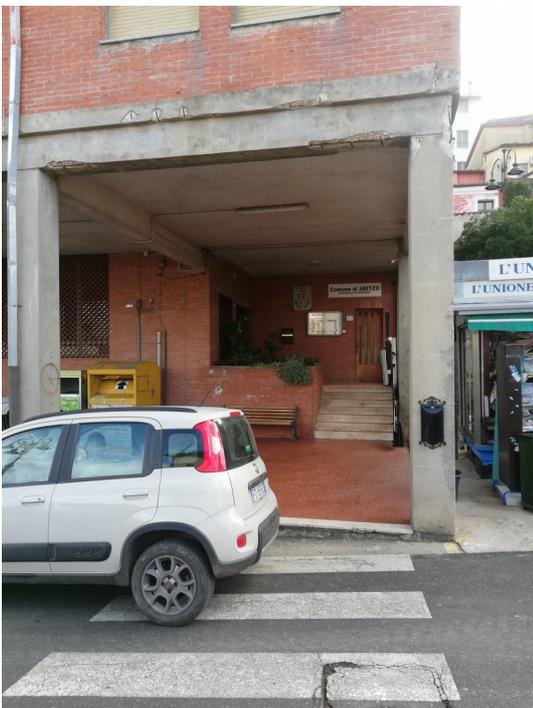
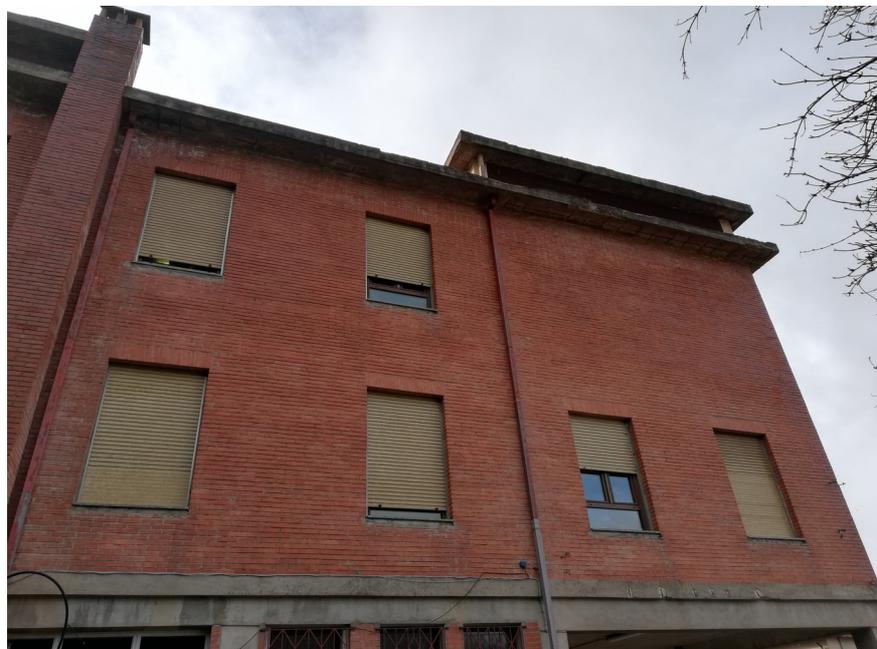
Figura 3 – Particolare dell'ingresso e della tipologia dei serramenti

Gli *infissi* sono costituiti in legno a taglio freddo con vetro singolo; tali chiusure oltre a presentare basse prestazioni dal punto di vista dell'isolamento termo-acustico, e la bassa tenuta agli agenti atmosferici sono la principale causa della presenza di ponti termici, fenomeni di condense con conseguente formazione di muffa.

L'accessibilità ai piani del fabbricato è assicurata da una scala di ampie dimensioni che costeggia il grande cavedio e rappresenta il nucleo distributivo principale. Insieme all'accesso dalla pubblica via, che si articola su due terrazzamenti uniti da scale, esso rappresenta la principale barriera architettonica del fabbricato.

La sostituzione integrale degli infissi esterni con l'obiettivo di dotare l'intero edificio di finestre più avanzate tecnologicamente, con indici di performance adeguati per contribuire all'efficientamento energetico del fabbricato.

Si sottolinea inoltre l'aspetto del sensibile risparmio energetico in termini di un minor consumo dell'impianto di riscaldamento, che si otterrà grazie all'alto grado di isolamento termico dei serramenti in progetto, che sono previsti con profili a taglio a giunto aperto e termico e vetro camera.

in posizione centrale nel fabbricato. La soluzione più ragionevole appare la modifica dell'ingresso, attraverso la realizzazione di una rampa o l'inserimento di una piattaforma tecnologica. Si rinvia al successivo grado di progettazione la scelta sulla soluzione migliore.
