COMUNE DI ARITZO

PROGETTO DI FATTIBILITA' TECNICA ED ECONOMICA

Riqualificazione della viabilità urbana nella Via Monti, Via Is alinos e nella Via Maxia

Relazione tecnica

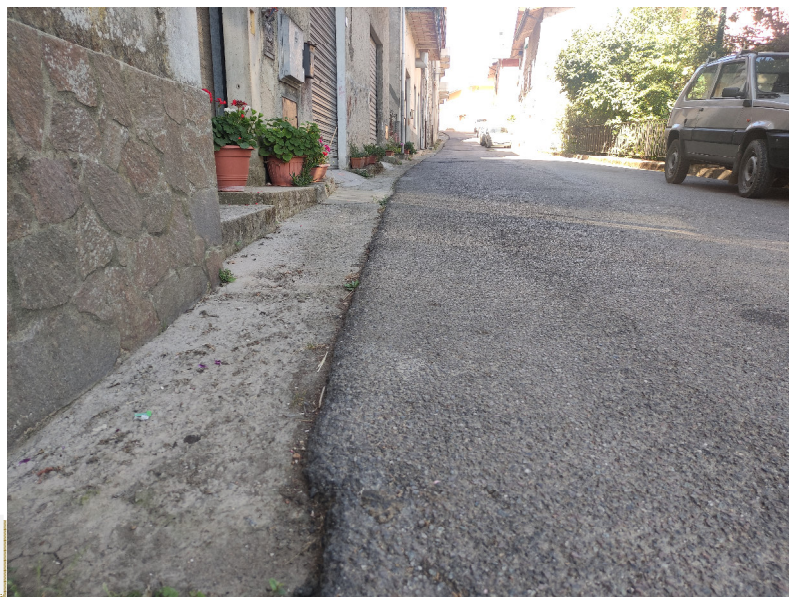
Foto 1

L'intervento più rilevante è quello che riguarda la Via Maxia, arteria di collegamento a valle della S.S. 295 che si snoda dall'incrocio antistante l'Hotel La Capannina fino alla Prazza e s'erriu. La pavimentazione è in conglomerato bituminoso oramai usurato, le banchine sono in calcestruzzo a quota decisamente inferiore del manto stradale questo rende poco agevoli i parcheggi ma soprattutto pericoloso il transito ai pedoni (foto 1). Inoltre tra il civico 37 e il 45 quando si verificano piogge abbondanti si assiste a dei disservizi nella rete di acque bianche.

Come già accennato precedentemente l'intervento più rilevante è quello previsto in Via Maxia, si lavora in tutta la sua lunghezza e si prevede:

1. Fresatura della pavimentazione stradale, ricerca e messa in quota pozzetti;
2. Pavimentazione in conglomerato bituminoso costituita da uno strato di collegamento (binder) e dal manto di usura (tappeto)
3. Realizzazione delle banchine in calcestruzzo;
4. Efficientamento del tratto di acque bianche tra il civico 37 e il 45 con posa di nuova tubazione in polietilene e pozzetto prefabbricato per ispezione.

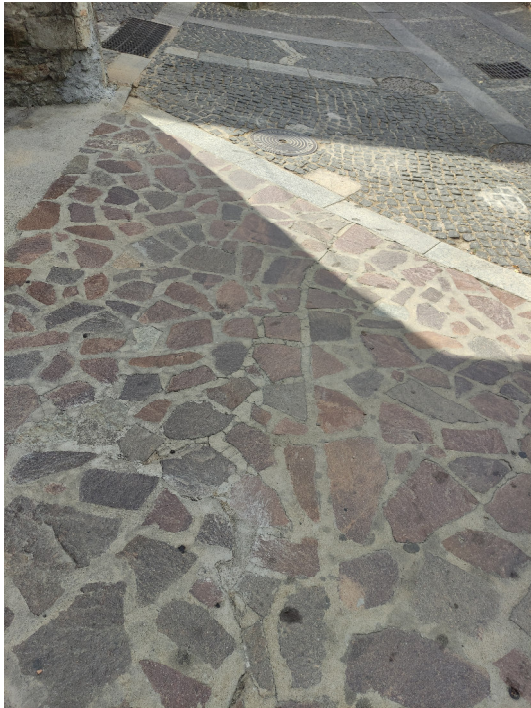
Foto 2

Sia il tratto di Via Monti (foto 2) che quello di Via Is Alinos (foto 3) interessati dai lavori sono pavimentati con lastre di pietra, mentre in tratti precedenti sono in cubetti di basalto e lastre in granito.

Gli interventi nella via Monti prevedono:

1. Demolizione dell'attuale pavimentazione stradale;
2. Realizzazione di massicciata stradale e di sottofondo in calcestruzzo con interposizione di rete elettrosaldata;
3. Pavimentazione con cubetti in basalto con lato 8/10 e cordonate in granito;

4. Rimozione e riposizionamento griglie per eventuali rimesse
in quot.
